## ジオファイバー工法

～連続繊維補強土工法～ NETIS 登録番号 : KT-980183VE

工 事 名 国宝清水寺本堂(境内)環境保全工事

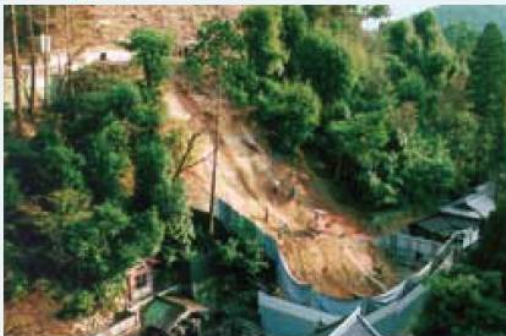
**施工前** (2000年3月)

豪雨による崩壊斜面

経過状況 国宝清水の舞台から眺望できる左方の斜面が豪雨により崩壊した。防災的な観点と景観的な要素を兼ね備えるため、苗木植栽工により四季折々の季節感をかもし出せるように計画した。

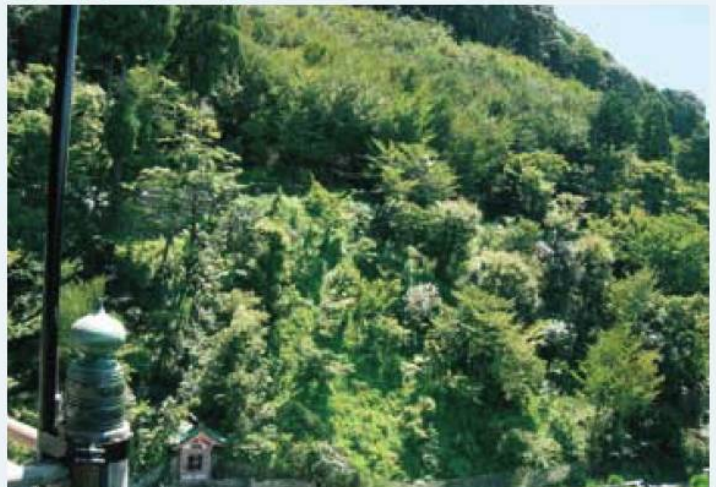
**施工後9年5ヶ月**

清水寺境内の景観が回復しつつある
